# 热风炉出风管失效分析

**摘要:** 某不锈钢制成的热风炉出风管膨胀接头过早失效。主要现象表现为热风炉出风管膨胀接头于失效处壁厚减薄, 并伴随破裂、穿孔等现象。经取样观察, 膨胀接头在减薄处存在裂纹, 局部坍塌凹陷。通过扫描电子显微镜(SEM)对裂纹处断口形貌进行观察, 发现断口处穿晶和沿晶裂纹并存。利用传统金相检验及化学分析等方法多角度分析了缺陷样品的形貌及成分。结果显示, 工件的环境温度和蠕变增加了晶粒粗化和形成楔形空穴的趋势。腐蚀、蠕变、晶界析出物析出之后基体的贫铬引起了出风管的管壁变薄、开裂并最终导致热风管过载失效。

## Failure Analysis of Drain Tube for Hot-Blast Stove

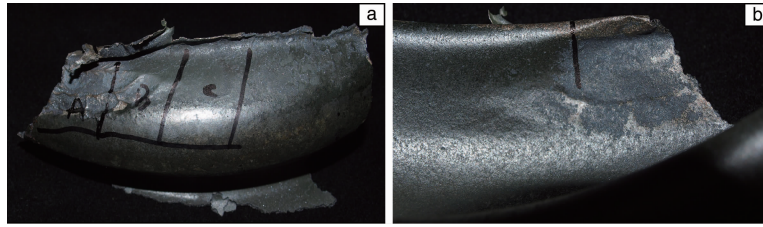
经现场调研得知, 膨胀接头工作时, 表面常有发红现象, 失效管接头已呈深黑色, 说明经历了严重高温氧化。正对热风炉出热风部位的膨胀接头管壁厚度减薄, 并于此处发生开裂或断裂。图 1 是失效部位的照片, 图 1a 中标识了试样 A、B、C 的取样位置及取样编号, 随后检验的试样沿标记线切割。严重减薄区域有明显的塌陷, 塌陷处内壁照片如图 1b, 切割位置如图中标记。可以看出没有颈缩, 说明应力并不大。

图 1 失效部位的表面形貌(a)和内壁形貌(b)照片

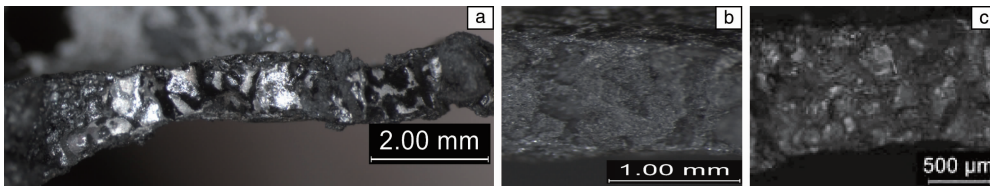
在失效管样的塌陷区和非塌陷区，沿裂纹将管子撕开，得到人工断口，经体式显微镜观察，发现塌陷区和非塌陷区具有不同的断口形貌，如图 2a~2c。塌陷区断口纹理较细，说明材料还具有一定的韧性，有较长的时

间发生塑性变形而塌陷；而非塌陷区显示“冰糖”状断口形貌，说明材料已经脆化。塌陷区和非塌陷区的管壁厚度均有不同程度的减薄。

图 2 失效管人工断口形貌照片(a)，塌陷区(b)和非塌陷区(c)人工断口形貌照片

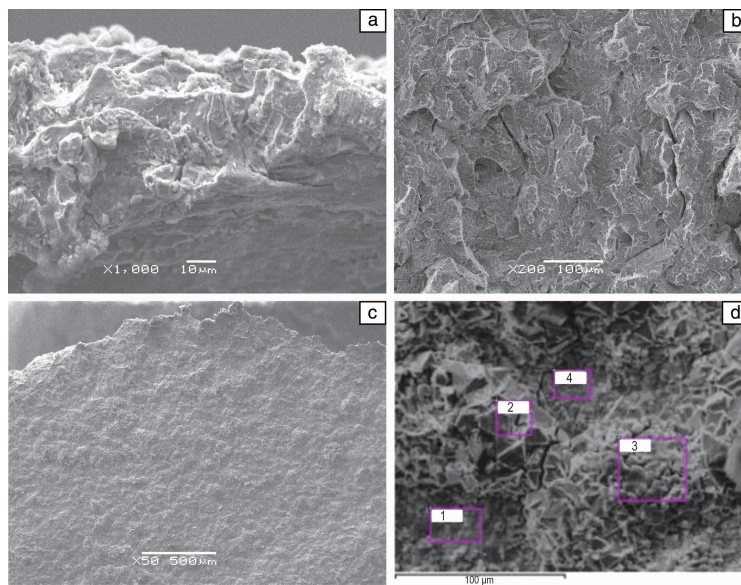
在图 1a 中所标 A 处内壁位置再截取 3 个试样，分别标号为 D、H、E，D、H 试样为塌陷区样品，E 试样为非塌陷区样品，断面的 SEM 照片如图 3。从图 3a 可以看出，位于塌陷区的 D 断口显示出韧窝，说明 D 断口属于撕裂型断口，证明塌陷区材料具有一定的韧性。同时，D 断口呈阶梯状，说明试样受到气流冲蚀，逐层剥落。从图 3b

非塌陷区的 E 断口 SEM 照片可以看出，断口微观形貌为“冰糖”状，同时显示沿晶裂纹。上述特征表明此处试样显示晶界分离和逐渐浸蚀，材料已经蠕变脆化<sup>[3,4]</sup>，晶间结合力基本丧失，几乎没有强度，一碰就开裂。用 H 试样来观察管内壁，可知管内壁受到气流冲蚀而凹凸不平，如图 3c。该区域的局部放大 SEM 照片如图 3d，可见部分氧化层脱落凹陷，金属基体裸露，而氧化层没有脱落的部

图 3 D 断口二次裂纹和韧窝(a)，E 断口的“冰糖状”形貌(b)，塌陷区试样 H 的管内壁的形貌(c)，图 3c 的局部放大 SEM 照片(d)

分凸起。能谱(EDS)结果显示,管内壁基体中的 Mn 和 Ni 仅余少量, Cr 也只存在一部分,具体的 EDS 分析如表 1 所示。热风管基体材料原始化学成分见表 2。

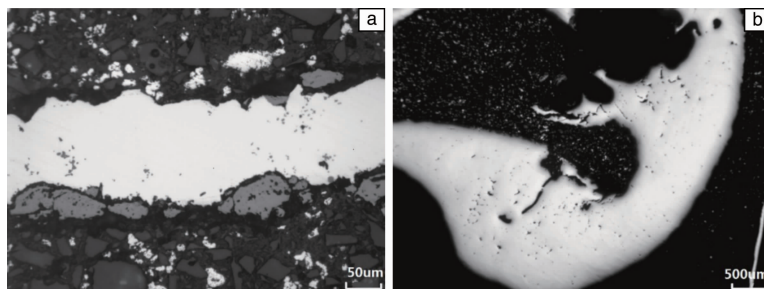
图 4 塌陷区 D 晶间氧化和蠕变孔洞(a), 非塌陷区 E 内壁的蠕变孔洞(b)的光学显微镜照片

在塌陷区 D 和非塌陷区 E 垂直于断口制备金相试样,观察塌陷区和非塌陷区的侧壁上存在的氧化质点和蠕变孔洞。使用光学显微镜观察塌陷区与非塌陷区垂直截面抛光面,均发现楔形或 W 形三叉点空穴,如图 4a 和 4b,说明材料已经发生晶间蠕变损伤<sup>[5-10]</sup>。图 4a 所示位置为管样塌陷区的近外表面区域,显示晶间氧化现象<sup>[11]</sup>。塌陷区的蠕变损伤程度较非塌陷区轻,很少发生 W 形裂纹连接,所以断口显示韧性断裂。图 4b 显示非塌陷区三叉点空穴已经宽化并有相互连接的现象,所以在断口显示脆性的“冰糖”状形貌。

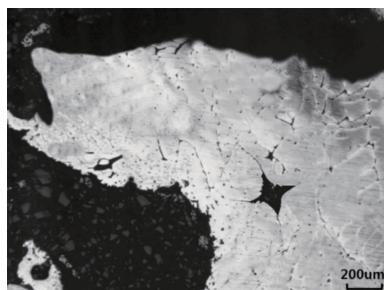
将抛光 E 试样用一定配比的 HCl + FeCl<sub>3</sub> 水溶液进行腐蚀,观察到样品基体组织为奥氏体,但已发生了严重的晶间腐蚀,其奥氏体晶粒度级别为 1.5 级,说明该部位已严重过热,如图 5 所示。区域内未发现拉长的晶粒,说明最终断裂发生在停炉的温度状态。在抛光态的表面及次表面能看到晶间腐蚀,这可能与晶界析出的碳化物有关。

图 5 试样 E 的腐蚀态光学显微镜照片

(4)为满足在 1100 °C 温度条件下安全使用,必须选择抗蠕变又抗高温氧化、腐蚀的材料。
