MoSi₂ 涂层高温富氧火焰冲刷失效机理研究

Study on Failure Mechanism of MoSi₂ Coating Under High-Temperature Oxygen-Enriched Flame Erosion

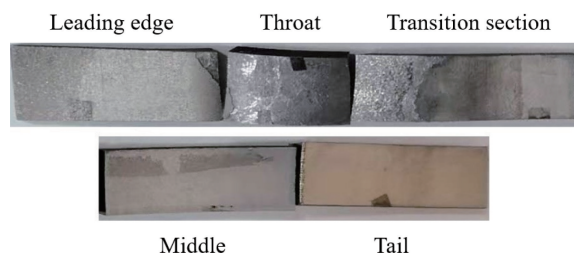
推力室喷管经高温火焰冲刷 60 min, 其中喉部温度高达 1800 °C, 喷管经火焰冲刷后各部位的宏观形貌如图 3 所示。推力室喷管火焰冲刷试验过程中, 尾部为焰流入口, 前缘为焰流出口。喉部为推力室喷管收缩段, 相对温度最高, 整个涂层发生剥落。尾部为最大尺寸扩张区域, 经历的温度和压力相对最低, 冲刷后涂层仍保持完整。而前缘和过渡段的涂层发生部分剥落。

图 3 推力室喷管火焰冲刷试验后宏观形貌

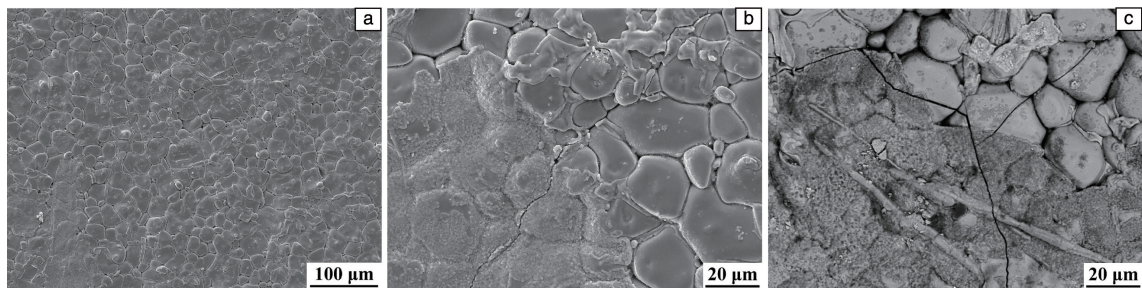
推力室喷管前缘 MoSi₂ 涂层试验后的表面微观形貌如图 5 所示。涂层表面存在光滑和粗糙 2 种特征区域, 如图 5a 所示。整个表面主要为光滑区域, 该区域晶粒形貌特征明显, 晶粒尺寸在 20~30 μm 范围内, 且各晶粒间存在凹槽, 表明 MoSi₂ 涂层的氧化腐蚀在晶界处更为严重, 从而形成晶界裂纹。粗糙区域有大量的颗粒状氧化物, 它们生长在大晶粒表面, 颗粒状氧化物的晶粒尺寸为 1~2 μm。值得注意的是, 颗粒状氧化物并未完全覆盖大晶粒表面, 且大晶粒的表面存在氧化物颗粒剥落的痕迹, 如图 5b 和 5c 所示, 表明颗粒状氧化物与大晶粒

图 5 推力室喷管前缘 MoSi₂ 涂层火焰冲刷试验后表面 SEM 形貌: (a, b) SE-SEM 形貌, (c) BSE-SEM 形貌

之间的结合强度较低,在入口速度 ≥ 1 Ma 和压力 5 MPa 的高速燃气流冲击下易于脱落。

百分含量为 55%, 11%, 17% 和 16%。上述结果与 Si, Mo, Ti 和 Hf 的氧化顺序一致, Hf 和 Ti 具有大的氧亲和力, 进而优先氧化, 而 Si 比 Mo 具有更大的氧亲和力, 从而 MoSi₂ 氧化过程中转变为 SiO₂ 和 Mo 单质。继续氧化过程中, Mo 单质逐渐转变为易挥发的 MoO₃ (熔点 795 °C, 沸点 1155 °C), 从而导致疏松的颗粒状氧化物区域生成。不连续颗粒状氧化物难以阻止 MoSi₂ 涂层快速氧化。

综上, 喷管前缘 MoSi₂ 涂层在晶界处优先氧化, 形成 SiO₂ 和 MoO₃ 氧化膜, 然后 SiO₂ 氧化膜脱落和 MoO₃ 氧化膜快速挥发导致严重晶界腐蚀。此外, 由于喷管前缘服役温度高, 涂层快速氧化, 氧化膜剥落, 形成疏松的颗粒状氧化物区域。而致密的 SiO₂ 阻止了光滑区域涂层的进一步氧化。

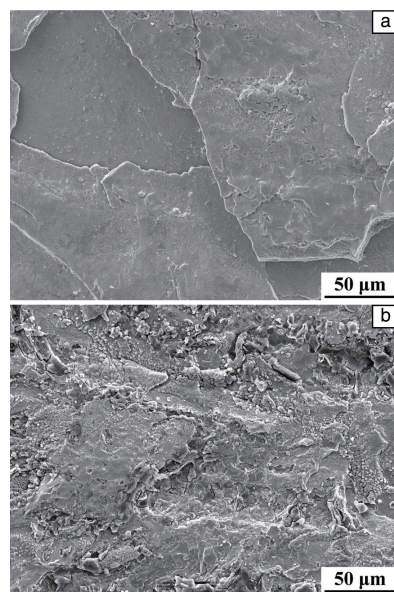
喉部区域为喷管收缩段, 服役温度最高。此处涂层完全剥落, 裸露基体的表面形貌如图 7 所示, 其具有 2 种形貌特征, 分别为光滑和粗糙剥落区。如图 7a 所示, 光滑剥落区呈片层状特征, 属于典型的横向开裂断口形貌。如图 7b 所示, 粗糙剥落区表面则主要是颗粒状的氧

化产物。粗糙区的形成与 Nb 合金不耐氧化, 且 Nb 的氧化膜(如 NbO、NbO₂、Nb₂O₅)疏松易剥落一致^[2]。粗糙区域为服役早期涂层剥落失效、基体后续氧化所形成, 而光滑区是火焰冲刷试验后快速降温过程中涂层/基体热失配应力导致的横向开裂引起的。

图7 推力室喷管喉部涂层剥落后基体 2 种 SE-SEM 形貌: (a) 光滑区, (b) 粗糙区

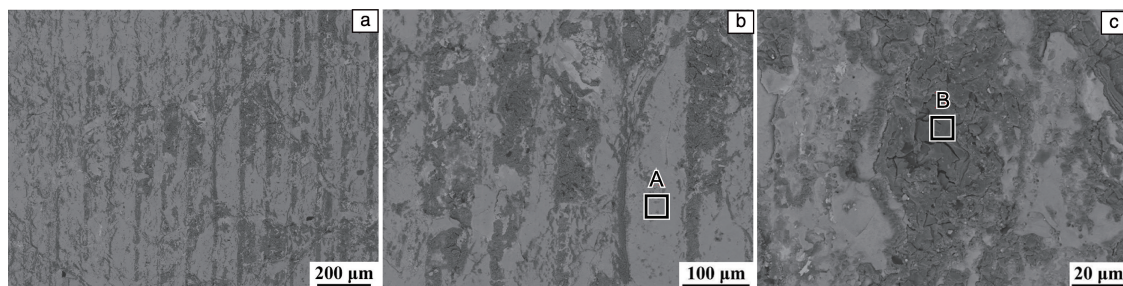
推力室喷管喉部剥落后基体的 BSE-SEM 形貌如图 8 所示, 剥落区具有“田埂”状特征。其中亮色区域为光滑区域, 如图 8b 所示; 而暗色区域相对粗糙, 如图 8c 所示。“田埂”状形貌表明推力室喷管喉部 MoSi₂ 涂层部分区域在早期服役过程中发生快速腐蚀, 导致涂层下基体快速氧化。Nb 合金不耐氧化, 氧化产生的含 Nb 氧化物在冲刷环境中快速挥发, 形成疏松多孔氧化皮。在试验后快速降温过程中, 由于热失配应力驱动整个 MoSi₂ 涂层沿着 Nb 氧化物界面发生横向剥落。

图8 推力室喷管喉部涂层剥落后基体 BSE-SEM 形貌: (a)“田埂”状形貌, (b)图 8a 表面光亮区域放大照片, (c)图 8a 表面暗色区域放大照片

为了确定冲刷后裸露出来的基体的物相,进行 XRD 分析,其结果如图 9 所示。由于喉衬试样表面曲率较大,XRD 谱中各个衍射峰有可能发生偏转,为了更准确地标定试样的物相,还进行了 EDS 分析。对图 8b 和 8c 中所标示的区域进行 EDS 元素分析,结果分别如表 3 和表 4 所示。图 8b 中 A 区域主要由 O, Nb 和 Si 组成,除了 Nb 基体外,光滑区域还有 Nb 的复合氧化物和 SiO₂。图 8c 中 B 区域元素主要包括 O, Nb, Si 和 Mo,表明物相组成除 Nb 基体、Nb 的复合氧化物以及 SiO₂ 外,还存在有 MoSi₂。

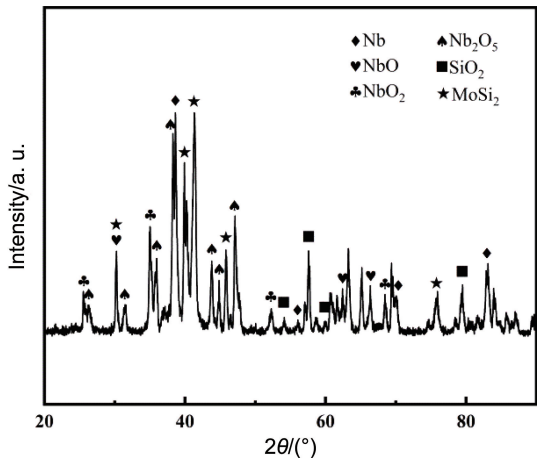
图 9 推力室喷管喉部火焰冲刷试验后裸露基体 XRD 图谱
Fig. 9 XRD pattern of bare substrate on the throat of thrust chamber nozzle after flame erosion test

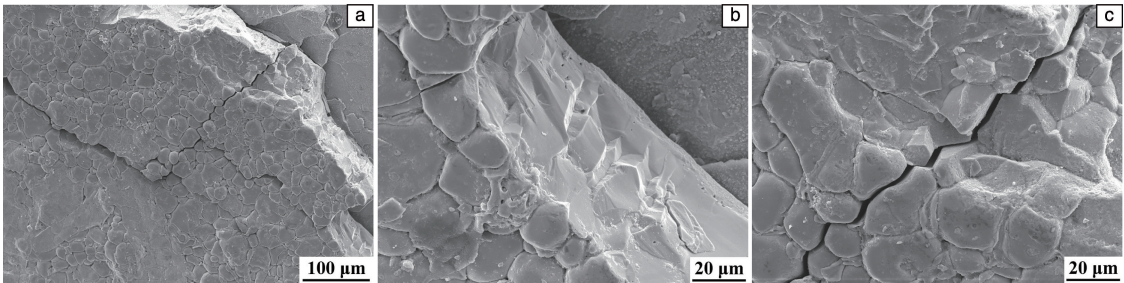
推力室喷管喉部火焰冲刷试验后涂层残留区的倾斜微观形貌如图 10 所示。剥落区附近残留涂层存在网状、贯穿性、大尺度的纵向裂纹,如图 10a 所示。纵向裂纹宽度在微米数量级,主要来源于相同尺度的腐蚀晶界的合并,如图 10c 所示。在超高温($\geq 1800\text{ }^{\circ}\text{C}$)、富氧(氧含量 92%)环境中,微米量级宽度的晶界沟作为氧气短路通道,导致高温 Nb 合金基体快速氧化,氧化膜生长引起的体积膨胀导致抗氧化防护涂层与基体间产生初始横向裂纹和氧化膜/基体的弱结合界面。最终,在热冲击载荷作用下,膜/基体系的热膨胀失配应力导致涂层块状剥落。值得注意的是,大晶粒表面很少有颗粒状 SiO₂ 氧化物残留,表明在超高速超高温燃气冲刷条件下,MoSi₂ 涂层表面难以形成连续、致密、与涂层结合良好的 SiO₂ 氧化膜。

综上所述,超高温下推力室喷管喉部 MoSi₂ 涂层晶界处发生快速氧化和腐蚀,形成贯穿性晶界沟,作为氧气短路通道,导致高温 Nb 合金基体快速氧化,氧化膜生长引起的体积膨胀导致 MoSi₂ 涂层与基体间产生初始横向裂纹。贯穿晶界沟连接和合并形成网状、贯穿性、大尺度的纵向裂纹。在热冲击载荷作用下,膜/基体系的热失配应力导致 MoSi₂ 涂层的块状剥落。

图 10 推力室喷管喉部火焰冲刷试验后残留区涂层形貌:(a)网状纵向裂纹,(b)残留涂层断面,(c)贯穿纵向裂纹
Fig. 10 Morphology of residual MoSi₂ coating on the throat of thrust chamber nozzle after flame erosion test: (a) net-like crack, (b) fracture surface, (c) vertical crack

未来超高温 MoSi₂ 涂层的主要发展方向为:如何通过元素添加^[17]或成分调节^[22, 23]实现 MoSi₂ 涂层的晶界强化,避免在晶界超高温服役中快速氧化腐蚀。同时,开展协同强化设计,在减少 MoSi₂ 涂层晶界数量的同时提

高体系的断裂韧性。还有就是, 如何避免超高温 MoSi₂ 涂层中大尺度纵向裂纹的生成及合并。

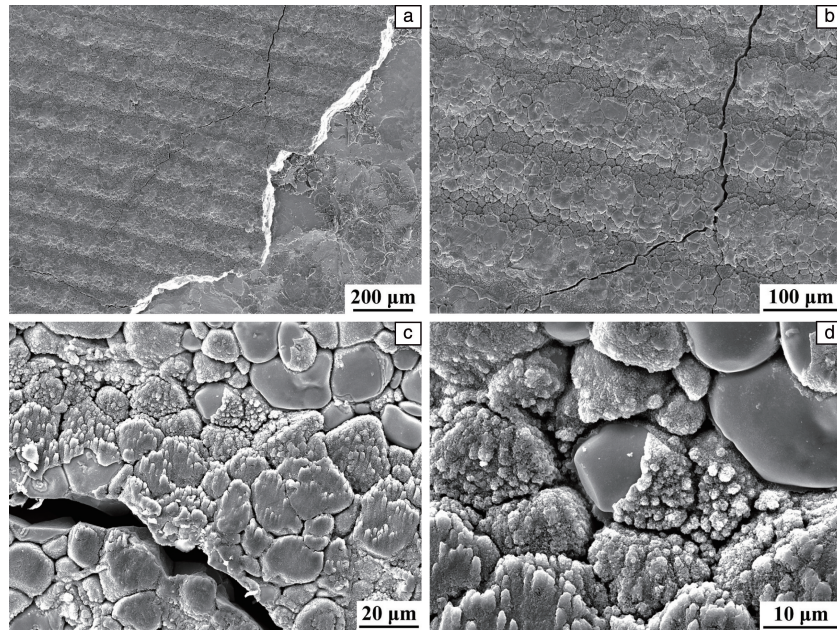
在冲刷过程中, 推力室喷管过渡段的温度仅次于喉部温度, 涂层失效程度也仅次于喉部区域。推力室喷管过渡段 MoSi₂ 涂层残留区的微观形貌如图 11 所示。过渡段涂层受焰流影响, 呈现“田埂”状形貌, 如图 11a 所示。与喷管前缘的涂层光滑表面不同, 过渡段涂层表面存在

大量的粗糙颗粒状氧化皮, 呈间歇性分布, 如图 11b 所示。其次, 涂层存在贯穿性、大尺度的表面裂纹, 如图 11c 所示。表面裂纹的宽度在微米量级, 作为气体短路通道, 导致基体快速氧化, 从而导致 MoSi₂ 涂层局部剥落。此外, 晶界处由于被氧化腐蚀出现明显的晶界裂纹, 晶界腐蚀裂纹合并形成大尺度的表面裂纹。另外, 涂层表面有相当一部分氧化皮从大晶粒表面脱落, 如图 11d 所示。

图 11 推力室喷管过渡段火焰冲刷试验后残留涂层形貌: (a) “田埂”状形貌, (b) 粗糙颗粒状氧化皮, (c) 贯穿性表面裂纹, (d) 部分氧化皮脱落

图 11d 中粗糙颗粒氧化物区域的 EDS 元素分析结果 (表 5) 显示, 主要元素为 O, Si 和 Mo, 未检测到其它元素。由原子百分比得出粗糙颗粒氧化物区域的成分组成为 SiO₂、MoO₃ 和 Mo, 其相对物质的量百分含量为 57%, 40% 和 3%。MoO₃ 表明冷却过程中疏松氧化皮内部发生二次氧化。图 11d 中氧化皮脱落后显露的涂层区域具有光滑的表面, 该区域的元素组成为 O, Si 和 Mo, 未检测到其它元素, 如表 6 所示。由原子百分比得出光滑区域的成分组成为 SiO₂、MoSi₂ 和 Mo₅Si₃, 相对物质的量百分含量为 70%, 20% 和 10%, 其中 Mo₅Si₃ 来源于氧化反应(式(1))。

根据以上分析, 可以确定喷管过渡区域涂层的失效机理如下: MoSi₂ 涂层在高温冲刷条件下, 晶界优先发生快速氧化腐蚀, 晶界裂纹合并形成贯穿性的、大尺度表面裂纹, 成为外部高温气体的快速扩散通路, 使局部的基体发生快速的氧化, 并导致部分涂层脱落。

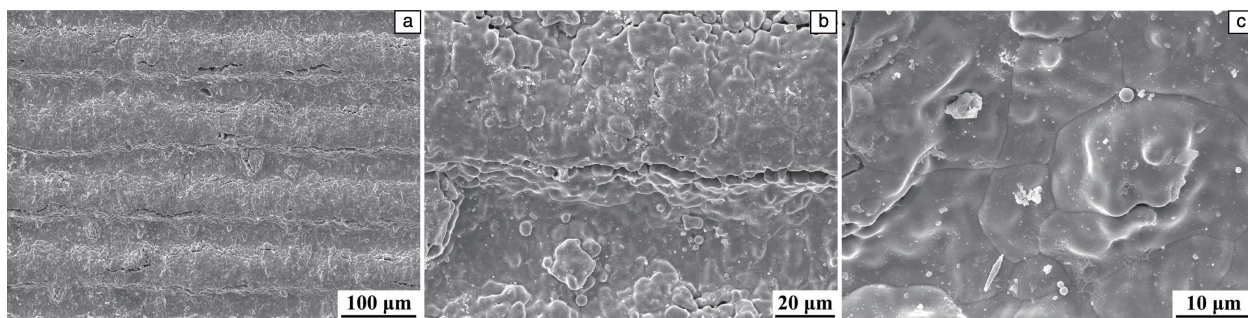
推力室喷管中部 MoSi_2 涂层试验后的微观形貌如图 12 所示。与过渡段“田埂”形貌不同，中段涂层区域大部分比较致密，部分区域存在有离散的纵向裂纹和沿着“田埂”分布的裂纹，分别如图 12a 和 12b 所示。与推力室喷管前缘、喉部和过渡段相比，中部 MoSi_2 涂层区域没有发现大尺度粗糙晶粒，也没有明显的晶界腐蚀裂

图 12 推力室喷管中部 MoSi_2 涂层试验后 SE-SEM 形貌: (a) 离散纵向裂纹, (b) 凸起边沿纵向裂纹, (c) 氧化膜晶界

由于推力室喷管中部区域的工作温度和压力较低，该区域涂层的损伤较小，晶界处没有明显的晶界裂纹产生。此外，由于 SiO_2 玻璃相的出现，涂层的损伤进一步减小。但是在部分区域，存在沿着“田埂”分布的短粗状表面裂纹，成为加速涂层腐蚀的快速通道，但整个区域未出现剥落。

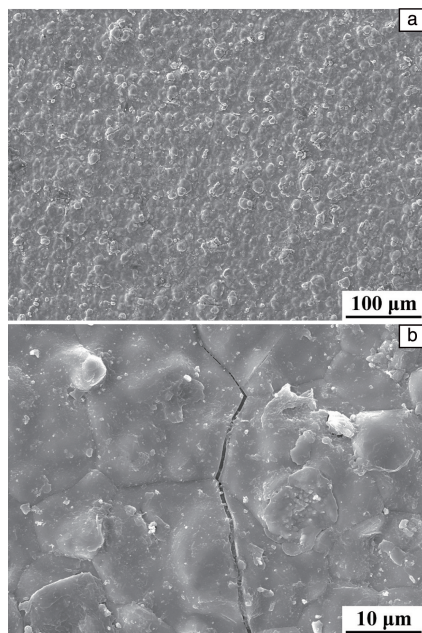
推力室喷管的尾部为焰流入口，此处为拉瓦尔喷管的最大尺寸扩张段，相对温度最低，涂层完整性最好，试验后涂层的微观形貌如图 13 所示。尾部区域没有明显的“田埂”组织特征，也没有显著的晶界腐蚀特征。结合图 3 所示的宏观形貌，可知尾部涂层区域可能生成了 SiO_2 非晶玻璃相，玻璃相 SiO_2 有效阻止了晶界处的腐蚀，与尾部区域火焰温度和压力最低一致。该区域涂层只存在少量细长裂纹，如图 13b 所示，表明推力室喷管尾部 MoSi_2 涂层在服役过程中未出现大面积失效行为。

图 13 推力室喷管尾部 MoSi_2 涂层试验后 SE-SEM 形貌: (a) 较完整表面, (b) 少量沿晶裂纹

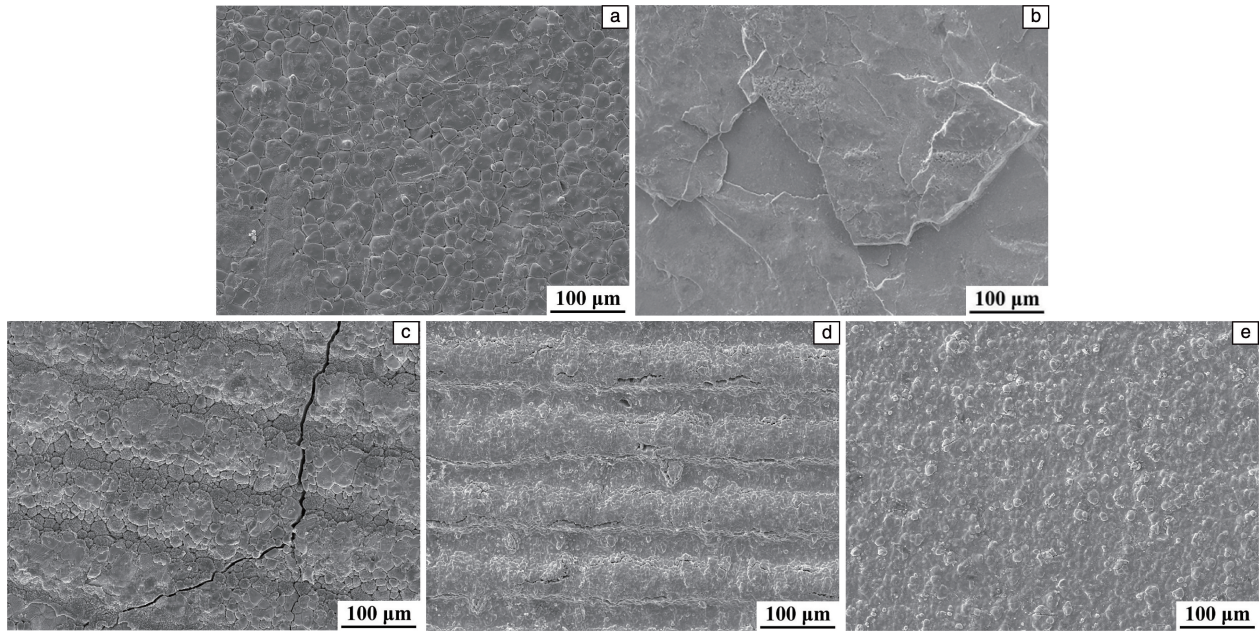
图 14 对比了推力室喷管在高温火焰冲刷试验后各个区域的表面形貌，结合前述分析，可知试样的前缘区域主要以晶界处的腐蚀为主；而喉部的涂层由于环境最恶劣而发生剥落，露出裸露的基体；过渡段的涂层表面有网状分布的裂纹，成为外部气体的快速通道而导致涂层的失效；而中部区域涂层表面只有少量的裂纹；尾部由于火焰温度最低，涂层表面最为完整。图 15 所示为推力

图 14 推力室喷管高温火焰冲刷后各个区域表面形貌: (a)前缘, (b)喉部, (c)过渡段, (d)中部, (e)尾部

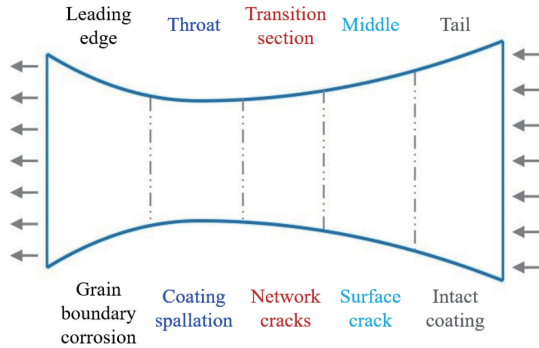
室喷管不同部位 MoSi_2 涂层的损伤行为总结。其中，应力驱动下的涂层开裂和剥落，尤其是喷管喉部处的涂层剥落和过渡段处网状贯穿性纵向裂纹，是制约推力室喷管长时服役的核心因素。

图 15 推力室喷管高温火焰冲刷后损伤总结

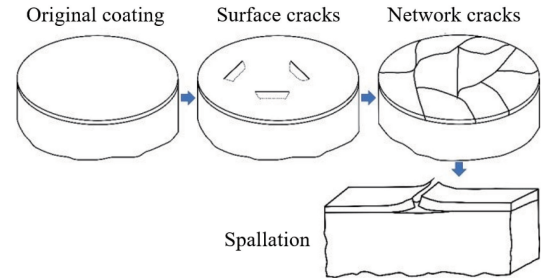
推力室喷管的主要失效机理如图 16 所示。首先, 超高温下 MoSi₂ 涂层晶界发生快速氧化和腐蚀, 产生晶界腐蚀, 晶界腐蚀进一步加深形成表面裂纹。然后, 在热冲击载荷作用下, 表面裂纹扩展合并形成网状裂纹, 将 MoSi₂ 涂层分割成岛状区域。最后, 后续热冲击载荷应力导致岛状区域 MoSi₂ 涂层发生剥落失效。

图 16 推力室喷管超高温冲刷剥落失效的形成过程示意图

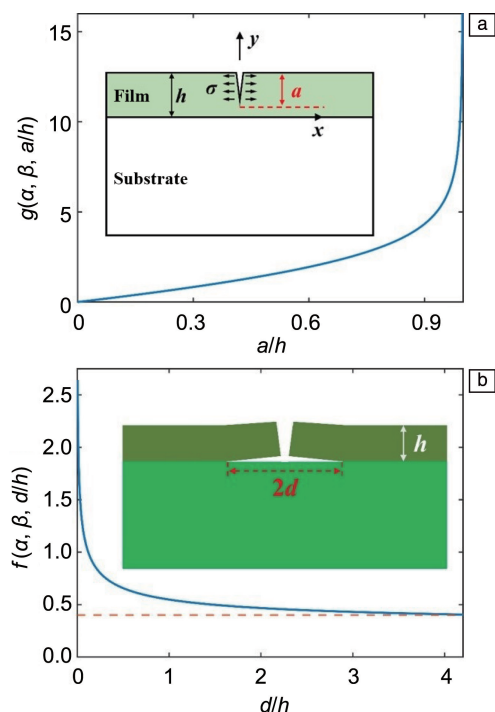
材参数, 分别与薄膜和基体的弹性模量的差值及泊松比的差值相关。式(2)中通过 a 和 h 的比值来表示涂层晶界腐蚀的程度, 由此可得随着涂层晶界腐蚀程度增加, 涂层表面裂纹扩展无量纲断裂能量释放率的变化情况, 如图 17a 所示。涂层剥落过程的断裂能量释放率(G_{ss})可用式(3)表述:

式中, d 和 f 分别为横向剥落尺寸和函数符号。式(3)中通过 d 和 h 的比值描述涂层横向剥落的程度, 随着剥落宽度增加, 横向剥落的无量纲断裂能量释放率变化曲线如图 17b 所示。当断裂能量释放率超过膜/基界面的断裂阻力时, 涂层发生剥落。膜/基界面的断裂阻力主要与膜/基界面结合有关。

图 17 MoSi₂ 涂层表面裂纹扩展(a)和横向剥落(b)时断裂能量释放率变化曲线

由于 MoSi₂ 涂层的弹性模量(450 GPa)远大于 Nb 合金基体的弹性模量(105 GPa),使得涂层表面裂纹扩展驱动力随着晶界腐蚀深度增加而快速增加,即表面裂纹扩展具有自加速趋势,也表现为随着裂纹扩展,涂层的断裂能量释放率增加速度加快,如图 17a 所示。当表面裂纹到达膜/基界面时,涂层存在大的横向开裂趋势。当横向剥落宽度达到薄膜厚度的 4 倍时,横向开裂能量释放率趋于稳定,如图 17b 所示。当稳态断裂能量释放率超过膜/基界面的断裂阻力时,涂层发生块状剥落。
