超超临界锅炉再热器 12Cr1MoVG 管焊缝失效研究

摘 要: 通过显微组织分析、化学成分分析、裂纹形貌观察和焊接工艺分析, 对某超超临界锅炉再热器小径厚壁管 12Cr1MoVG 钢焊缝接头裂纹进行了失效分析。结果表明: 裂纹沿周向分布, 起始于焊缝的热影响区粗晶区, 向细晶区扩展, 并呈沿晶扩展特征; 在裂纹区域可见宏观裂纹、微裂纹和孔洞。根据裂纹产生的位置和形貌、焊缝显微组织等特征, 确定该裂纹为焊接再热裂纹。失效原因为焊缝焊接质量差: 焊缝各区域硬度值均超过标准规范范围上限值, 表明焊缝内有较大的残余应力; 焊缝晶粒粗大, 导致晶粒间变形协调性大幅降低。

Failure Mechanism of 12Cr1MoVG Tubes from Reheater in an Ultra-Supercritical Boiler

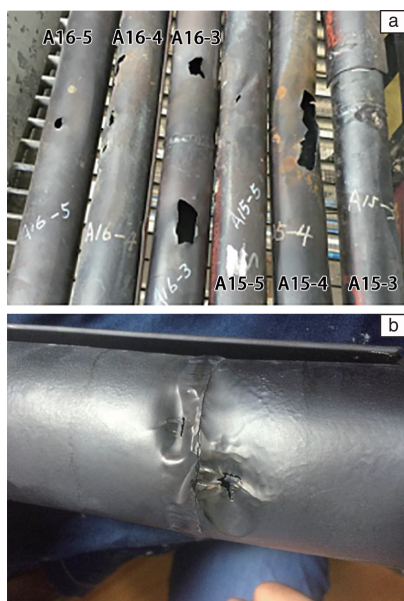
漏点位于低温再热器水平段对接焊缝附近,泄露管样材质为 12Cr1MoVG, 尺寸为 $\Phi 63.5 \text{ mm} \times 5.5 \text{ mm}$ 。现场情况如图 1a 所示,可见泄露管子均有吹损减薄现象,漏点便位于减薄区域内,为开口型破口,边缘向外翻折,塑性变形明显。然而,其中管子 A15-3 漏点为裂纹型和破口型两类,破口型漏点表面有吹损减薄现象,但破口边缘无向外翻折的现象,裂纹型漏点处无吹损减薄现象(图 1b),说明破口型漏点形成后管内已失压,故破口边缘未向外翻,据此推断:第一漏点在该管样上,漏点为裂纹。下面的失效分析主要针对第一漏点管样进行。

图1 低温再热器水平段泄露位置现场照片:(a)失效管子,(b)第一漏点管子

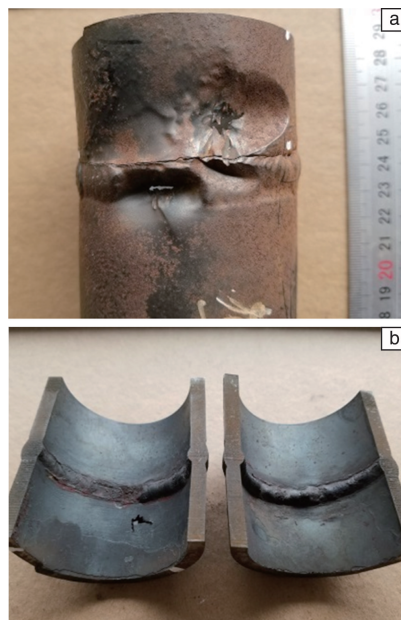
管样 A15-3 的泄漏点外观形貌如图 2 所示。可见,裂纹位于焊缝熔合线,附近有吹损减薄特征,无胀粗、塑性变形、机械损伤等特征。剖开管子后观察,管内、外表面均无“树皮状”氧化皮、异物、腐蚀等现象,但焊缝根部成型较差。裂纹沿周向分布,外壁侧环向跨度约 160° ,内壁侧环向跨度为约 90° ,即外壁侧裂纹长度大于内壁裂纹长度,据此推算裂纹是由外壁向内壁扩展。

图2 管样漏点宏观形貌:(a)漏点外壁宏观形貌,(b)漏点内壁宏观形貌

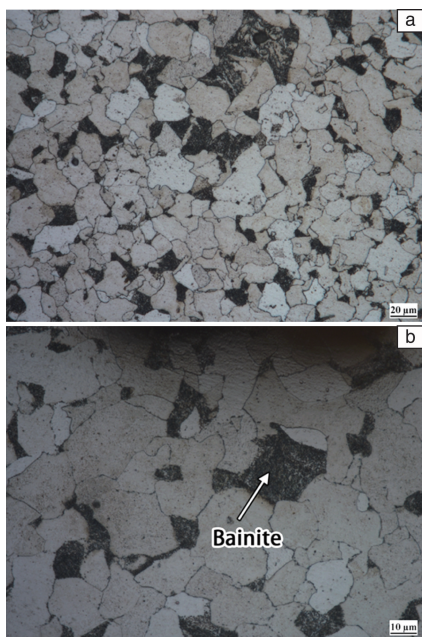
分别对管样母材段和焊缝段进行显微组织分析。12Cr1MoVG 的供货状态一般为正火加回火,其正常金相组织为铁素体+贝氏体。母材管段向火侧显微组织如图 3 所示,可见其显微组织为铁素体+贝氏体,贝氏体以颗粒状呈聚集形态分布,无组织老化特征。

图 3 管样母材段向火侧显微组织照片

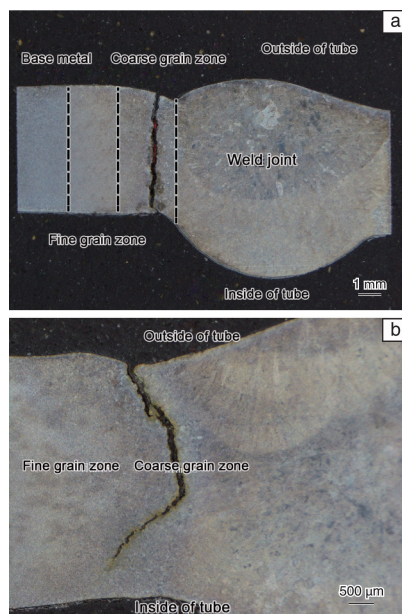
管样焊缝段轴向截面低倍照片如图 4 所示。裂纹萌生于焊缝外壁热影响区 (heat effect zone, HAZ) 的粗晶区,由外向内扩展至细晶区。正火细晶区组织为均匀细小的贝氏体+铁素体,晶粒尺寸约为 $10\sim 15\ \mu\text{m}$;过热粗晶区组织为铁素体+贝氏体,晶粒尺寸约为 $50\sim 70\ \mu\text{m}$;焊缝组织为贝氏体组织,铁素体沿原奥氏体晶界分布。焊缝区可见上下两个区域,晶粒度差异明显。研究表明^[7,8]:随着焊接热输入量的增加,焊缝的晶粒尺寸呈粗化趋势,据此推断:管样焊接过程工艺参数不稳定,后续焊接热输入量过大。

图 4 焊缝段轴向截面低倍照片:(a)裂纹贯穿段,(b)裂纹未贯穿段

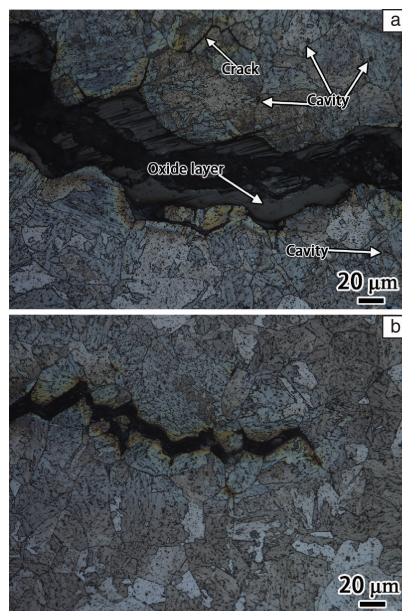
对裂纹环向截面显微组织进行高倍观察可知:主裂纹的中间(图 5a)和边缘部分(图 5b)具有明显的沿晶扩展特征,并附有很多沿晶微裂纹。此外,主裂纹附近区域观察到独立的晶间裂纹、晶界孔洞等蠕变损伤组织,但是贝氏体区域仍然存在,其形态较为清晰,晶界处也未观察到粗块状或链状碳化物,贝氏体无明显老化趋势,说明蠕变损伤并非由长期超温运行所致^[9]。

图 5 裂纹环向截面显微组织照片:(a)裂纹中间段,(b)裂纹边缘

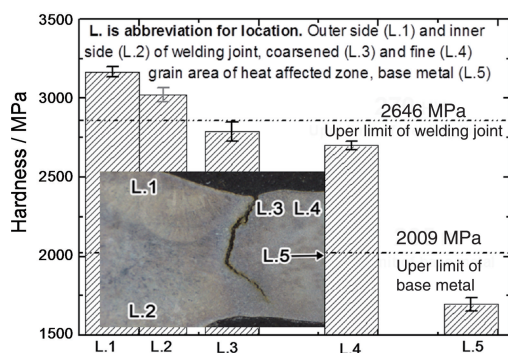
置 L.4)和母材段(位置 L.5)进行显微硬度分析,将测试结果与 DL/T 438-2016《火力发电厂金属技术监督规程》所描述的 12Cr1MoVG 管材及其焊缝的硬度值进行对比,位置和测试结果见图 6。由图 6 可见,管样中母材段的硬度值符合标准规定,热影响区的粗、细晶区的硬度值都

超过标准规定的上限值,焊缝内、外区域的硬度值也超过标准规定的上限值。

研究表明^[7,8]:随着焊接热输入量的增加,焊缝各区域的硬度均呈增高趋势;这与本文 3.3 节的焊缝显微组织特点相吻合,表明管样焊接过程中工艺参数控制不佳,热输入量过大。硬度超标也表明该区域的残余应力较高。

图6 管样不同位置的显微硬度值

根据管样失效类型和原因分析结果,建议电厂加强 12Cr1MoVG 钢的焊接质量管理工作,确保焊接工艺的正确执行。

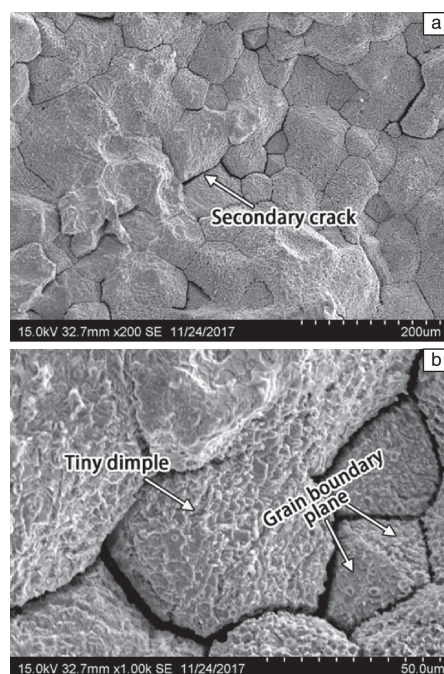
主裂纹断口形貌的 SEM 照片见图 7。由图 7 可知,断口整体起伏不平,断口微观呈冰糖状,晶界形貌清晰可见,裂纹沿晶扩展特征明显;此外,断口主裂纹附近观察到大量二次微裂纹(图 7a)。高倍下,沿晶断面上可观察到很多小韧窝(图 7b),表明沿晶裂纹是由晶界上的空洞形核、长大及相互连接而成,这种脆性沿晶断裂行为被定义为“微孔聚集型沿晶断裂(intergranular microvoid coalescence mode, IGMVC)”^[10]。研究发现^[7]:当焊接热输入量较高时,焊缝的断口形貌表现出均一的 IGMVC 特征。结合本文 3.3 节的焊缝外壁区粗大晶粒现象,推算管样焊接

过程中存在焊接热输入量过高现象。断口的沿晶断裂特征与管样主裂纹截面金相检测结果吻合。

图7 管样裂纹断口形貌照片
