舰载机的腐蚀失效及其预防

摘要:介绍了舰载机点蚀、丝状腐蚀、晶间腐蚀、应力腐蚀和氢脆5种常见的腐蚀失效模式及其形成机理、失效现象与特征、影响因素等,列举了与设计、制造工艺、材料等因素相关的导致飞机构件腐蚀失效的典型实例,并根据实例的失效原因提出舰载机腐蚀失效的预防与改进措施,以及在设计、制造工艺和选材方面的一些建议。结果表明,飞机的腐蚀控制是一项系统工程,设计中需要充分考虑对导致腐蚀的因素进行有效控制,并注意细节防腐设计;飞机构件在进行合理的防腐设计的同时,材料的工艺状态和材料的选择与环境之间,及材料与工艺之间,应在防腐方面有科学严谨的匹配。

Corrosion Failure and Prevention of Carrier-Based Aircraft

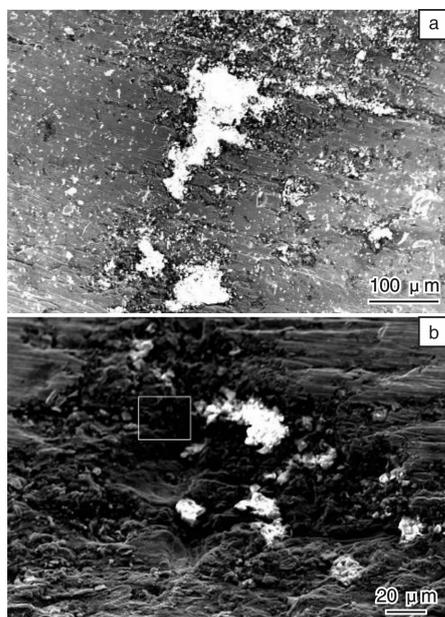
点蚀坑边沿基本比较平滑,因腐蚀产物覆盖,坑底呈深灰色,很多时候由于腐蚀产物覆盖,从表面无法看到点蚀坑的存在。垂直于蚀坑表面观察,蚀坑多呈半圆形或多边形,图 1 显示 1Cr15Ni4Mo3N 螺栓长期使用后表面出现腐蚀坑,即为典型的皮下变形闭口蚀坑。很多腐蚀坑由于腐蚀产物覆盖其特征不明显,如图 1a 所示,清洗后则清晰可见,如图 1b 所示。

图 1 螺栓表面腐蚀坑清洗前后的 SEM 照片: (a) 清洗前, (b) 清洗后

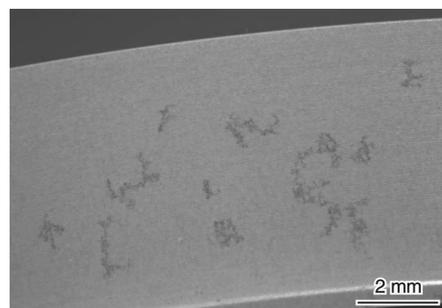
丝状腐蚀是一种在氧浓差控制下的电化学腐蚀,一般发生在涂漆的铝底层。丝状腐蚀先以涂膜的破损处(如从舰载机的紧固件周围和涂覆层已经破裂的蒙皮边缘)开始,首先形成点状腐蚀,在点蚀处,由于凝结水膜、氧及腐蚀介质的作用,腐蚀向周边膜下扩展,凝点在扩展中形成了氧浓差电池致激发丝状腐蚀的形成,某产品 7A04 铝合金表面的丝状腐蚀形貌见图 2。

图 2 7A04 铝合金表面的丝状腐蚀特征的宏观照片

丝状腐蚀的产生主要与环境、表面涂料、金属基表面处理工艺等因素有关。如环境因素中,相对湿度较大有利于丝状腐蚀产生。研究表明,铝合金在相对湿度大于 80% 时,丝状腐蚀的丝迹随着相对湿度的增加而加宽。此外,腐蚀介质中的氯离子、二氧化硫等对丝状腐蚀的产生和发展起着促进作用。

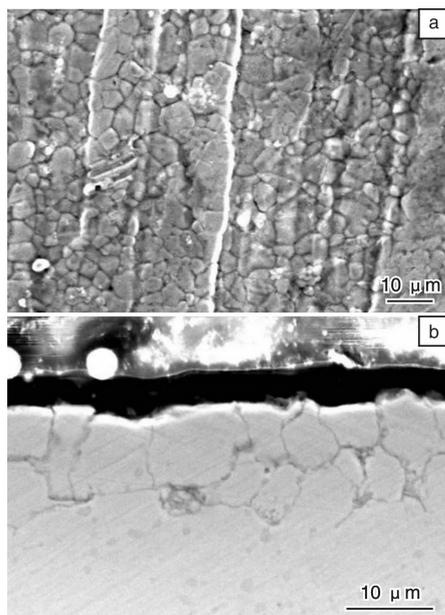
晶间腐蚀是腐蚀沿晶界发生并扩展。晶间腐蚀不仅降低材料的机械性能,而且由于难以发现,易于造成突然失效。大多数的金属和合金,如不锈钢、铝合金,由于碳化物分布不均匀或过饱和固溶体分解不均匀,引起电化学不均匀,从而促使晶界成为阳极区而在一定的腐蚀介质中发生晶间腐蚀。金属构件的晶间腐蚀损伤起源于表面,裂纹沿晶扩展。图 3 给出了 1Cr17Ni2 不锈钢晶界腐蚀表面晶粒和截面的 SEM 照片。晶间腐蚀的一种常见的形式是剥落腐蚀,也称为层状腐蚀。这类腐蚀

图3 1Cr17Ni2 不锈钢晶间腐蚀的 SEM 照片：(a) 表面，(b) 截面

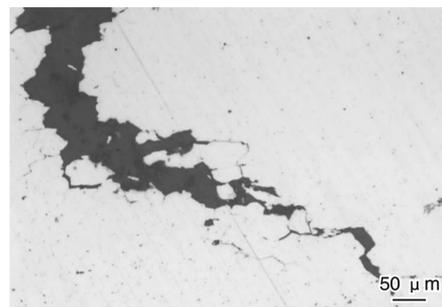
金属构件发生应力腐蚀开裂需具备3个条件：材料的应力腐蚀敏感性、特定腐蚀环境和拉伸应力。应力腐蚀是一种局部腐蚀，而且腐蚀裂纹常常被腐蚀产物所覆盖，从外表很难观察到。裂纹源处常有腐蚀产物或点蚀坑，表明应力腐蚀裂纹源于点蚀、晶间腐蚀等化学损伤缺陷。应力腐蚀断口的微观形态可以是解理或准解理、沿晶断裂或混合型断裂。应力腐蚀裂纹扩展过程中会发生裂纹分叉现象。图4是2Cr13Mn9Ni4 不锈钢卡箍应力腐蚀裂纹扩展形貌的 SEM 照片。影响构件发生应力腐蚀开裂失效的因素是多方面的，包括材质因素、环境因素和受力状态等。

图4 2Cr13Mn9Ni4 不锈钢卡箍应力腐蚀裂纹扩展形貌的 SEM 照片

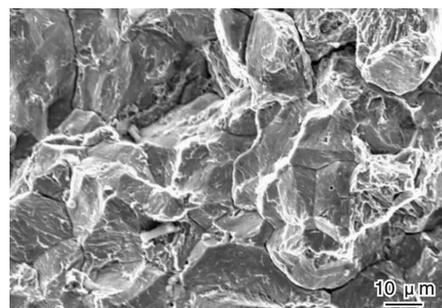
氢脆断裂多发生在应力集中处，断口微观形貌一般显示沿晶断裂，也可能是穿晶断，断裂具有延迟性，并且其工作应力主要是拉应力，特别是三向静拉应力。高强度钢氢脆沿晶断裂晶面上典型的“鸡爪痕”特征如图5所示。影响紧固件氢致延迟开裂的因素较多，包括氢含量、工艺因素，材料组织状态、材料强度、应力因素等。

图5 氢脆断口晶面上的“鸡爪痕”特征的 SEM 照片

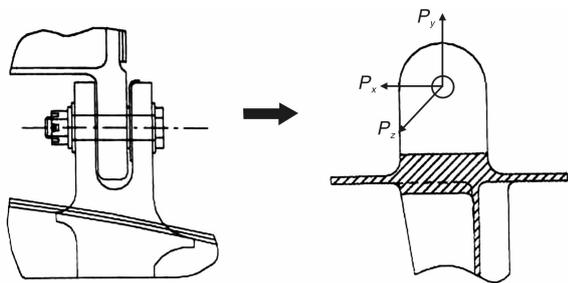
埃及空军对某型机定检时发现 25~27 LD5 铝合金框接头耳片裂纹(见图 6)，普查发现大量飞机存在类似裂纹。25~27 框采用表面阳极化处理。失效分析结果表明，接头耳片裂纹性质为应力腐蚀裂纹，接头耳片螺栓孔与钢衬套的过盈配合量过大导致耳片受到较大的拉应力，以及耳片厚度大于钢衬套配合段长度，导致在耳片内侧的螺栓孔内表面有长 0.5~1 mm 暴露在空气中失去保护，这是导致应力腐蚀裂纹产生的主要原因(图 7)。此外，螺栓孔打孔是在接头阳极化处理后进行的，导致在耳片内侧表面产生金属卷边和阳极化膜局部破裂(图 8)，这也促进了应力腐蚀裂纹的产生。

图 6 接头耳片结构形式

飞机的腐蚀控制是一项系统工程，其控制过程总的来说包括补救性控制和预防性控制 2 个主要方面。补救性控制是指当发现飞机结构产生腐蚀后设法消除，显然这是一种被动的办法。预测性控制是指预先采取必要的措施，最为关键的是从结构方案设计开始，根据飞机将来可能的使用环境和功能要求来制定腐蚀控制方案。与设计相关的一些防腐技术主要有：①采取密封的结构形式，防止海水、雨水、盐雾、潮湿空气等进入结构内部；②控制和消除残余应力、装配应力和应力集中，防止应力腐蚀；③尽可能避免不同金属，特别是电势相差较大的金属互相接触，不可避免时需增加防护层；④采用排水设计，对不可避免的雨水渗入或冷凝水汇集，应有导流通道排除；⑤在机体其他便于检查的部位应适当地设置排水孔、放油孔等，确保机内腐蚀积液能顺利排出；⑥采用通风设计，全机结构应设置必要的舱门、口盖，以便通风排气；⑦在紧固连接中，可采用涂润滑油(脂)或涂底漆，如安装螺栓、螺母及对铆钉墩头时，涂底漆等防腐蚀密封技术。

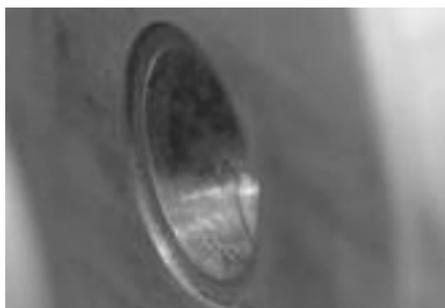
图 7 耳片孔与衬套配合形式

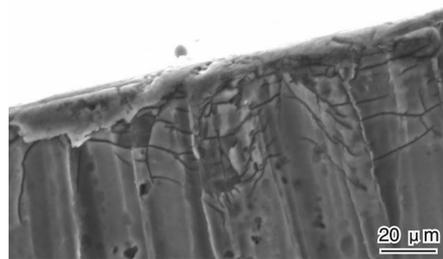
图 8 耳片孔边金属卷边和阳极化膜开裂的形貌照片

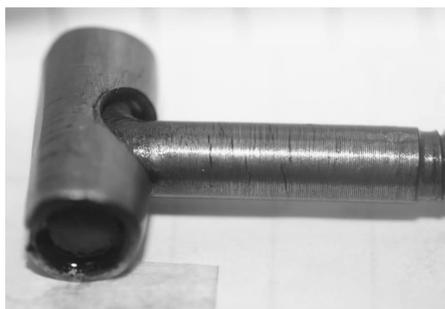
某沿海机场使用的 1Cr17Ni2 飞机卡箍螺栓发生断裂失效，磁粉检查发现更多的螺栓存在裂纹，裂纹位于 T 型卡箍螺栓光杆部位，呈周向分布。失效分析结果表明，卡箍螺栓失效性质为应力腐蚀(表面沿晶开裂形貌见图 9)，卡箍螺栓的回火处理是在脆性区进行的，这种回火工艺会导致表面脱碳(见图 10)致使材料耐腐蚀性下降，是螺栓发生应力腐蚀的主要原因。

图9 卡箍螺栓裂纹外观

上述案例表明, 在合理的防腐设计基础上, 还需要对材料采用合理的防腐工艺措施, 包括: ①金属表面选择合适的涂镀层, 通常选择在钢制零件上镀锌、镉, 在铝制构件上进行表面氧化、化学镀镍, 选择镀覆时应考虑零件与零件之间, 镀层金属与基体金属之间的接触电偶; ②在制造过程中, 所采用的工艺应不损伤材料固有的耐腐蚀性能; ③在满足设计强度的条件下选用耐蚀性

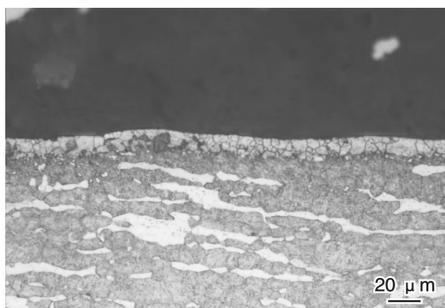
图10 螺栓光杆部位脱碳层组织形貌照片

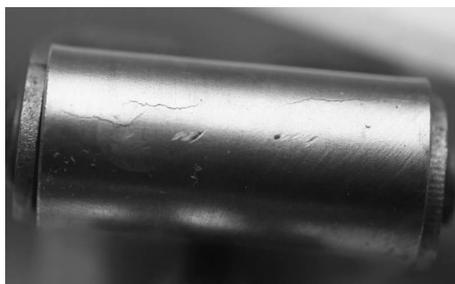
某型飞机用不锈钢卡箍钢带使用一段时间后表面出现大量的裂纹，钢带使用状态为冷硬态。失效分析结果表明，钢带裂纹性质为应力腐蚀裂纹(见图 11)。金相组织分析表明，2Cr13Mn9Ni4 钢带在冷硬态状态下使

用, 具有明显的晶间腐蚀倾向, 而该钢带经过重新固溶处理后晶间腐蚀倾向消失, 说明该钢带选用了不合理的工艺状态(冷态)是导致其发生应力腐蚀的主要原因。

图11 2Cr13Mn9Ni4 不锈钢卡箍应力腐蚀裂纹外观形貌
