MoSi₂ 涂层高温富氧火焰冲刷失效机理研究

Study on Failure Mechanism of MoSi₂ Coating Under High-Temperature Oxygen-Enriched Flame Erosion

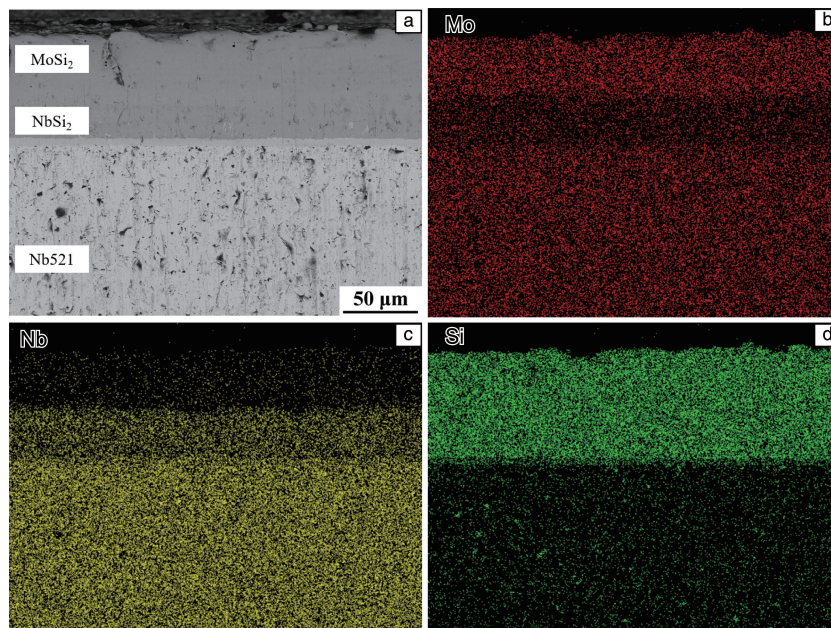
面扫描结果如图 2 所示。涂层表面主要检测到 Mo 和 Si 元素, 为反应制得的致密 MoSi₂ 涂层, 其厚度大约为 40 μm。MoSi₂ 层下面还观察到一层贫 Mo 层, 为 MoSi₂ 层和 Nb 合金基体之间发生扩散形成的 NbSi₂ 层。

图 2 涂层截面 BSE-SEM 照片(a)和 Mo(b), Nb(c), Si(d)的 EDS 元素面扫描

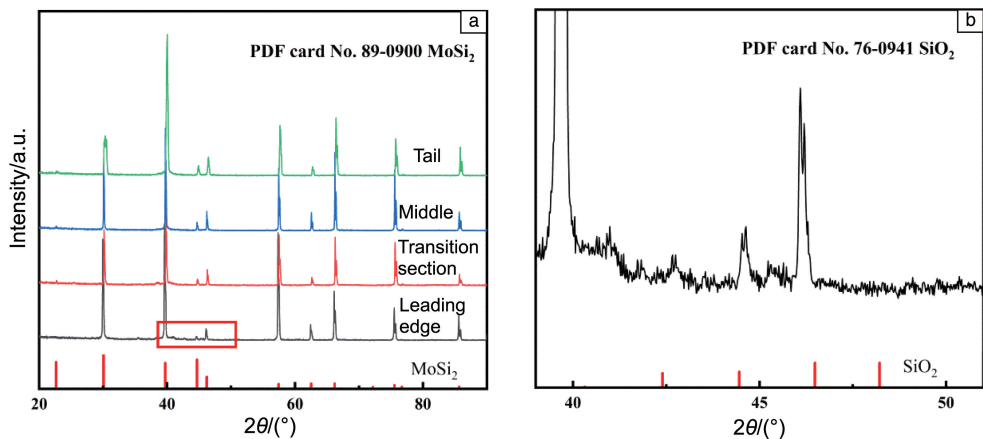
析, 结果如图 4 所示。XRD 图谱显示, 在试样的前缘、过渡段、中部和尾部都只有 MoSi₂ 的物相(图 4a), 表明这几个部位的涂层在经历长时间冲刷后仍然以 MoSi₂ 物相为主。但是在 XRD 分析中只检测到 MoSi₂ 的衍射峰, 而未发现其它物相, 可能因为 MoSi₂ 的衍射峰强度过高, 而其它物相的衍射峰强度相对较弱而被淹没。以试样前缘处涂层在 $2\theta = 40^\circ \sim 45^\circ$ 范围的 XRD 衍射峰为例, 如图 4b 所示, 存在有与 α -SiO₂ 物相吻合的衍射峰, 但由于此处衍射峰强度过低, 难以仅凭 XRD 图谱进行标定, 故采用 EDS 综合分析涂层的物相成分。

图 4 推力室喷管火焰冲刷试验后涂层 XRD 图谱: (a) 喷管不同位置处涂层的 XRD 图谱, (b) 前缘涂层的局部 XRD 图谱
