超超临界锅炉再热器 12Cr1MoVG 管焊缝失效研究

摘 要: 通过显微组织分析、化学成分分析、裂纹形貌观察和焊接工艺分析, 对某超超临界锅炉再热器小径厚壁管 12Cr1MoVG 钢焊缝接头裂纹进行了失效分析。结果表明: 裂纹沿周向分布, 起始于焊缝的热影响区粗晶区, 向细晶区扩展, 并呈沿晶扩展特征; 在裂纹区域可见宏观裂纹、微裂纹和孔洞。根据裂纹产生的位置和形貌、焊缝显微组织等特征, 确定该裂纹为焊接再热裂纹。失效原因为焊缝焊接质量差: 焊缝各区域硬度值均超过标准规范范围上限值, 表明焊缝内有较大的残余应力; 焊缝晶粒粗大, 导致晶粒间变形协调性大幅降低。

Failure Mechanism of 12Cr1MoVG Tubes from Reheater in an Ultra-Supercritical Boiler

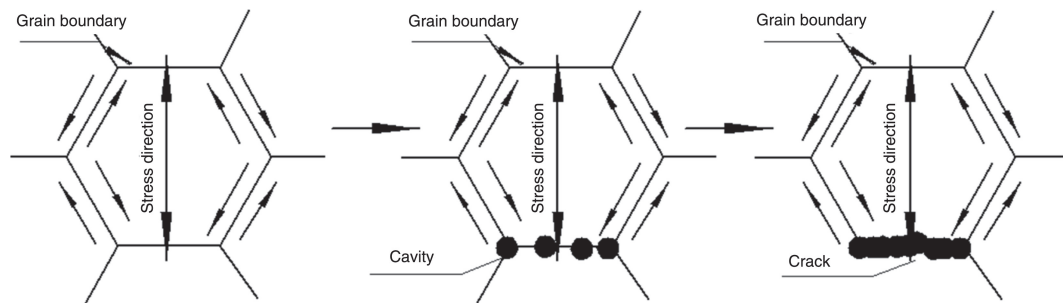
图 8 焊缝粗晶热影响区再热裂纹形成示意图

关于 CrMoV 类耐热钢再热裂纹的研究^[14-16]中对再热裂纹的典型特征描述较为一致:多发生在焊接粗晶热影响区、裂纹多沿晶扩展、焊缝处存在额外应力作用、多产生于高温环境、是一种在弱晶界区域的蠕变应力释

放过程。在应力作用下,焊缝粗晶热影响区原奥氏体晶粒晶界上形成孔洞;孔洞互相连接,形成微裂纹;微裂纹逐渐长大并互相连接,最终形成宏观裂纹,如图 8 所示。

Fig. 8 Illustration of reheat intergranular crack in the coarsened grain in HAZ
